NG2 Weidgraben (Pferdehof Oberaar Schwerpunktkoord. 2607596 / 1190980)

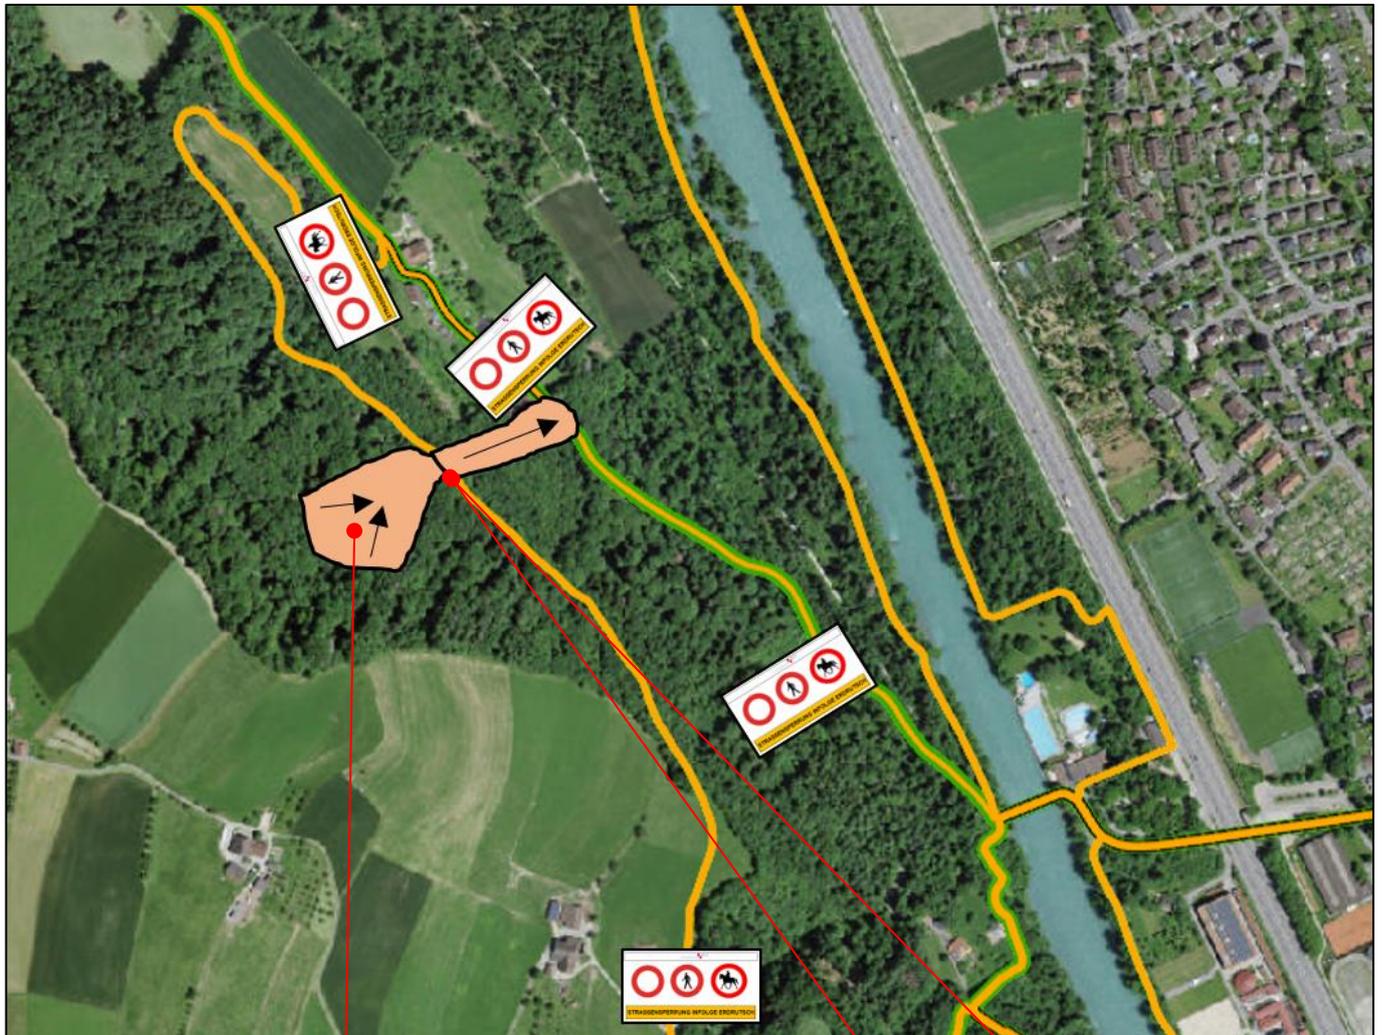
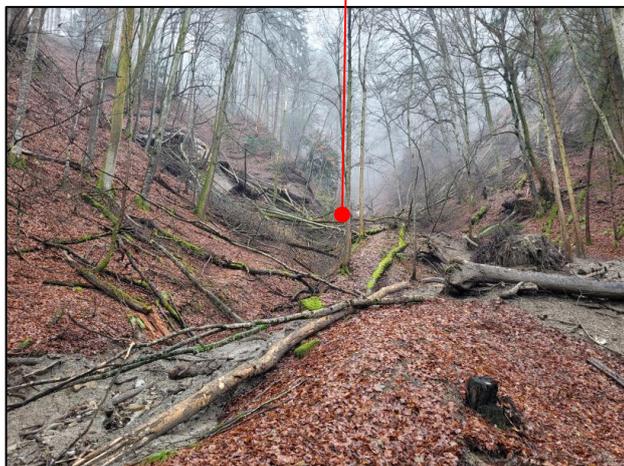
Bild 1 Blickrichtung Belpberg aufwärts

Situation:	Infolge langanhaltender starker Niederschläge kam es in einer Runse/Rinne südlich und oberhalb des Pferdehof Oberaar zu mehreren Abgängen von Lockergesteinsmaterial, vermengt mit Fallholz bis auf die unterliegenden Geländevertiefungen. Austretendes Wasser/Lockergesteinsgemisch kam dabei in mehreren diffusen Abflüssen bis über den Landwirtschaftsweg / Wanderweg Viehweid - Schützenfahrbrücke. Die bestehende, eingedolte Entwässerung (DN500) wurde dabei verstopft und übersarte den Weg.
Beurteilung:	Im darüberliegenden Gerinne liegt Fallholz und randlich liegt abgelagertes Lockergesteinsmaterial. Das Lockergesteinsmaterial mit den darin liegenden Stämmen wirkt zur Zeit als "Leitwerk" bei möglichen weiteren Ereignissen. Das Gerinne vermag zurzeit die anfallenden Wassermassen oberhalb des Sammlers abzuleiten. Weitere mögliche Ereignisse können im Bereich der Vertiefungen in natürlichen "Retentionsräumen" aufgefangen werden. Austretendes Wasser/Geschwemmsel kann erneut über das Gelände unterhalb der verstopften Ableitung abfließen.

Empfehlung	Das Gelände unmittelbar am Hangfuss ist wie durch die bestehende Sperrung der Wege bis auf weiteres nicht zu betreten. Die Situation ist nach massgeblichen Änderungen neu zu beurteilen.
Gefährdung	Lediglich im gesperrten Strassenbereich. Keine Liegenschaften betroffen.
